Amiante dans les maisons

Département fédéral de l'intérieur DFI
Office fédéral de la santé publique OFSP

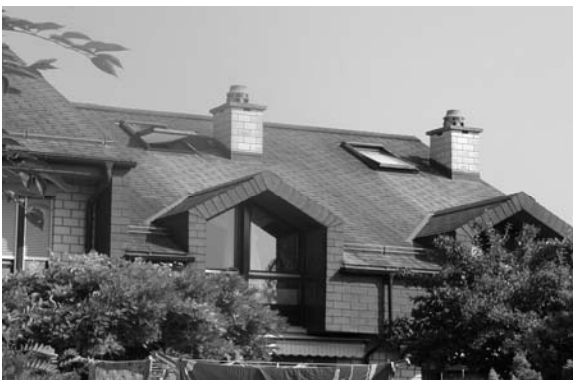
Tuiles en fibrociment, photo IST

Souvent utilisées pour les toits et façades de maisons, plus rarement pour ceux de bâtiments industriels.

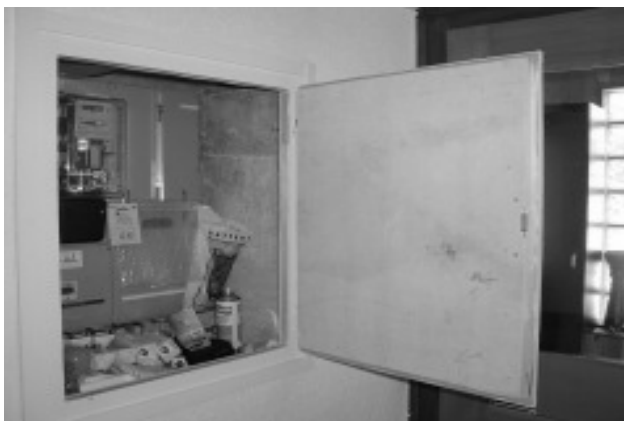
Coffret de disjoncteur avec plaque de protection anti-feu contenant de l'amiante à l'intérieur de la porte, photo IST

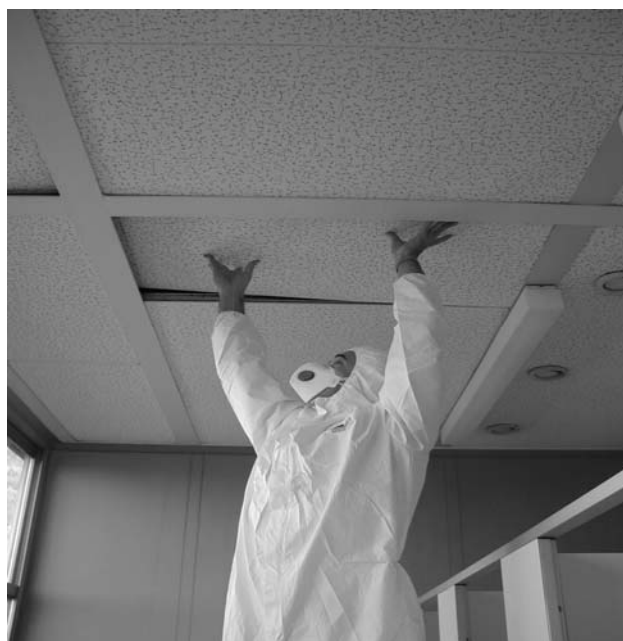
Faux plafond contenant de l'amiante, photo IST

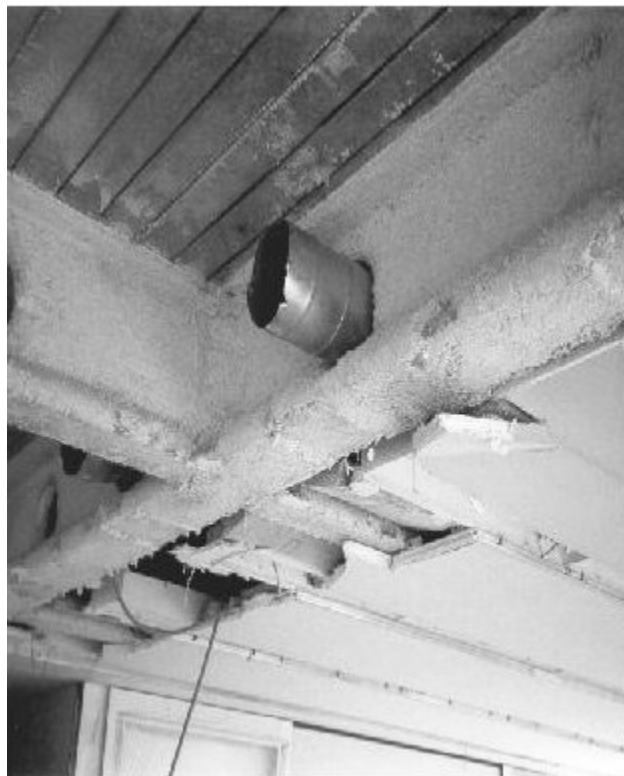
Flocage d'une structure métallique, photo IST

Les revêtements floqués étaient obtenus par projection d'un mélange d'amiante et d'un liant comme le mortier sur les poutres métalliques de gratte-ciel, d'immeubles d'habitation, de halles de sport et de bâtiments abritant des salles de concert et de théâtre. Les maisons individuelles ne contiennent que rarement des revêtements floqués à base d'amiante. Le procédé constituait, d'une part, une mesure de protection contre les incendies et, d'autre part, une méthode d'isolation phonique et thermique.

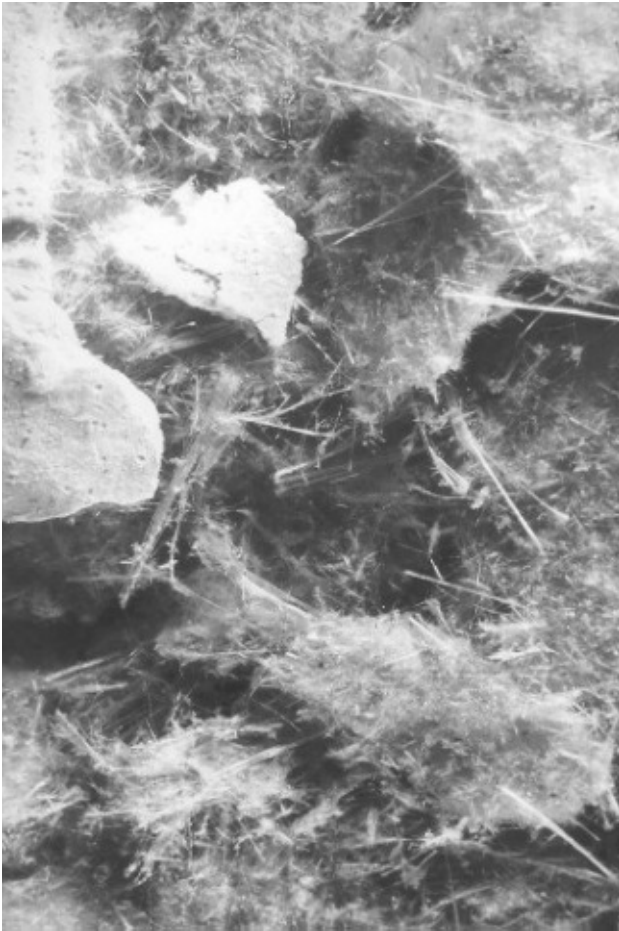
Flocage composé de laine minérale et de fibres d'amiante, longues et pointues, photo SA

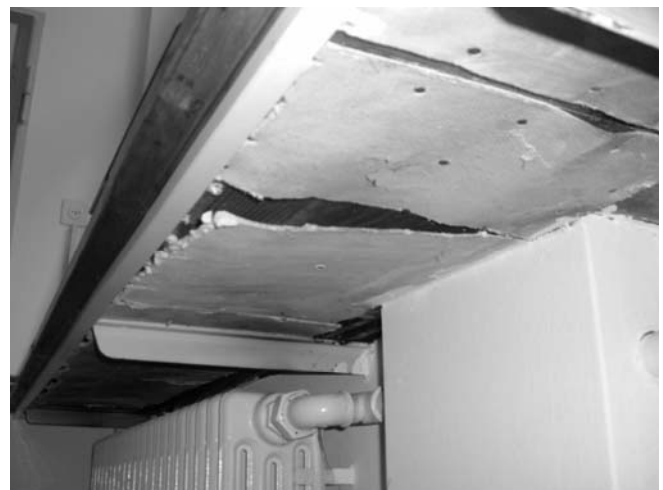
Carton d'amiante accessible fixé sous un appui de fenêtre, photo Laboratoire cantonal de Bâle-Ville

Souvent, le carton d'amiante était également utilisé dans les chambres, sous presque chaque appui de fenêtre. Aisément accessible, le carton d'amiante utilisé sous cette forme présente un risque particulièrement élevé pour les enfants. Des fibres d'amiante s'en libérant facilement, le démontage contrôlé doit être confié à des entreprises spécialisées.
